Ref.: PMDS-L-07-16-149/069-SC Bordos Hoja 1 de 14

De acuerdo a su solicitud, nos es grato presentar a su atenta consideración, el informe del estudio de Mecánica de Suelos, referido a determinar las propiedades físicas y mecánicas de los suelos donde se pretende realizar el desplante de la cimentación de un bordo o represa que se pretende construir en un predio localizado en la cañada localizado entre las calles Bejuco y Mango de la col. Lomas de San Genaro en el municipio de Escobedo, Nuevo León.

1.0 PROPOSITO DEL ESTUDIO.

Proporcionar perfil estratigráfico, clasificación de suelos, capacidad de carga y profundidad de desplante para que se puedan diseñar la cimentación del bordo.

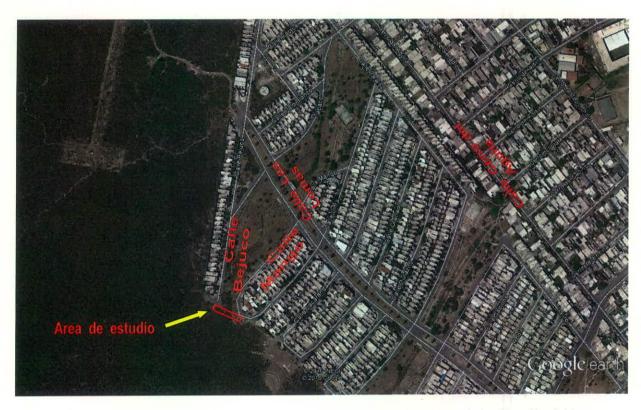
Fotografia No. 1.- Imagen obtenida con el software Google Earth donde se aprecia la ubicación del terreno.

Para la ubicación de los puntos de exploración nos basamos en las condiciones existentes en el predio para la accesibilidad de nuestro equipo de perforación y a las indicaciones dadas por el Ing. David Clemente López Pérez. En la fotografía No. 1, se aprecia una imagen obtenida con el software Google Earth con la ubicación de la represa.

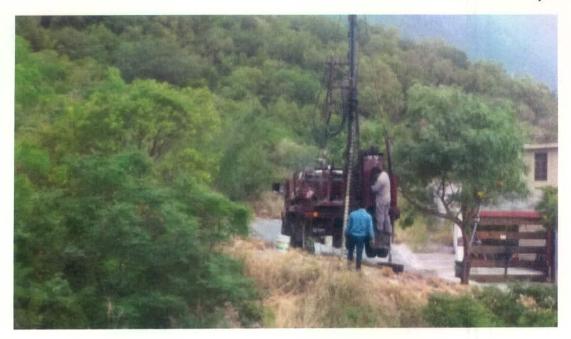
Fotografia No. 2.- Durante la exploracion en el SMP No. 2.

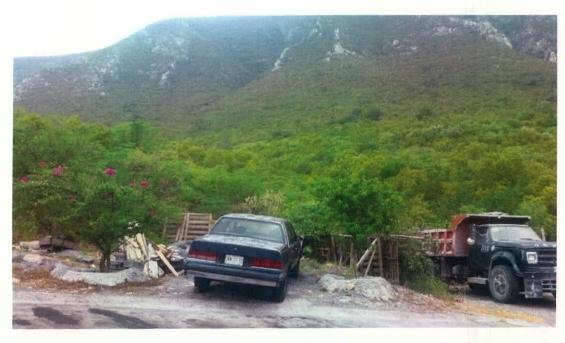
Fotografia No. 4.- Area donde se ejecuto el SMP 3, correponde al margen derecho del bordo o represa.

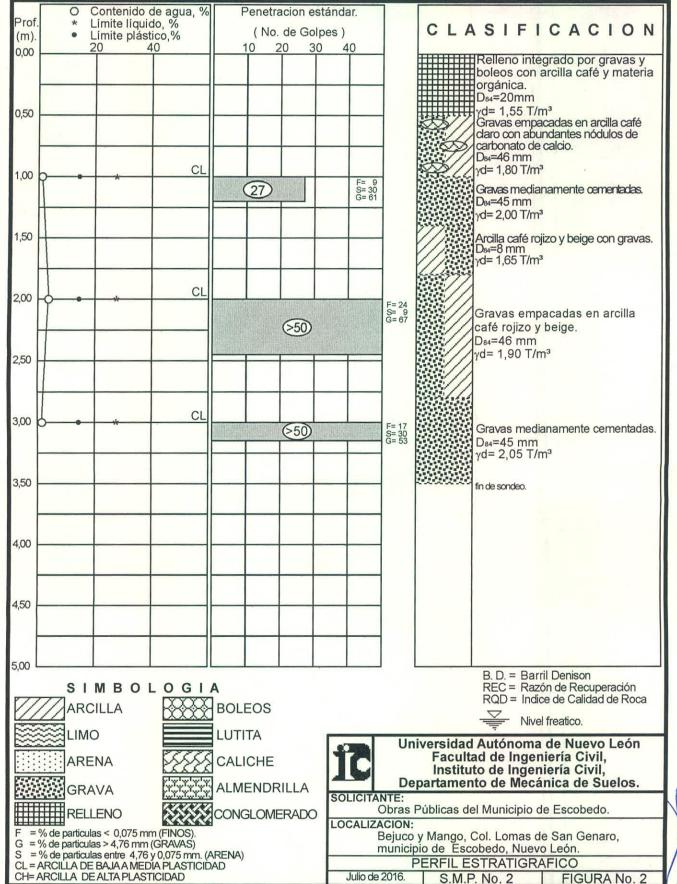
FIGURA No. 2

S.M.P. No. 2

Los valores de "N" se pueden observar en las figuras No. 1 a la No. 3, hoja No. 10 a la No. 12 respectivamente.

La estratigrafía a detalle es posible apreciarla en las figuras No. 1 a la 3, hojas 10 a al 12. Durante los trabajos de exploración y muestreo los cuales se realizaron el día 28 de julio del presente año y hasta la máxima profundidad explorada, no se detectó el nivel de aguas freáticas (NAF).
